TEMA Restaurering under hundra år

KULTURVÄRDEN 2 | 05

Restaurering under hundra år

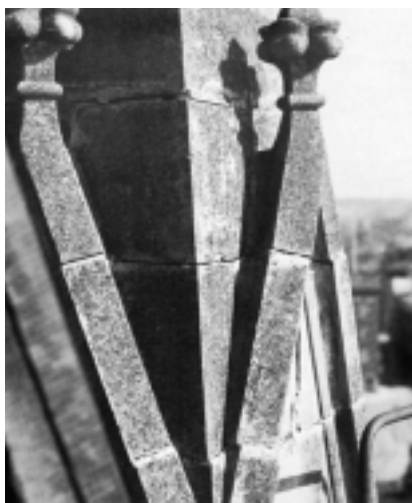
Vid Helgo Zettervalls restaurering av Uppsala domkyrka byttes större delen av murteglet ut mot nytt och listverk och ornament nyttillverkades i cement.

Utvändigt utfördes en så omfattande omgestaltning att merparten av domkyrkans yttre blev helt ny. Större delen av murteget byttes ut, listverk och detaljer nytillverkades i cement. 1700-talets tornhuvar togs bort och ersattes av höga spiror, och den baltisk-gotiska tornornamentiken avlägsnades trots ärkebiskopens protester. Västfasaden utvidgades ovanför portalen med en prydnadsgavel – en vimperg – och det ovanliggande rosettfönstret flyttades högre upp på fasaden. Mittskeppets strävmurar från 1700-talet byttes mot strävbågar.

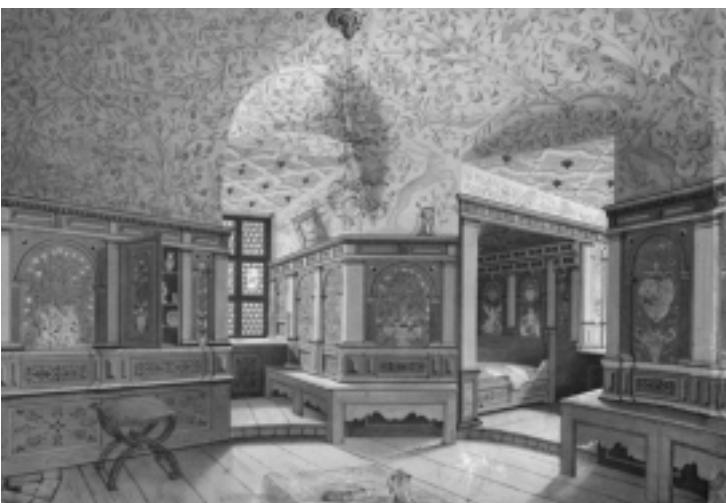
Hertig Karls kammare – Gripsholms enda orörda 1500-talsinteriör – har kommit att påverka många slottsrestaureringar som genomförts i Gripsholms anda. Teckning av Fredrik Lilljekvist.

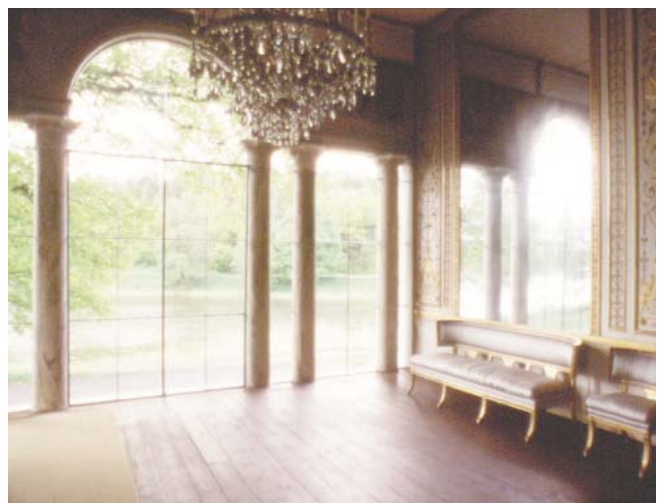
Ragnar Hjorths restaurering av Gustav III:s paviljong på Haga hade som mål att återskapa den gustavianska skönheten.

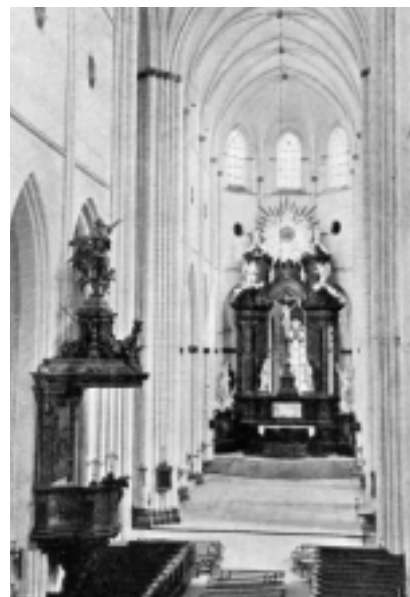
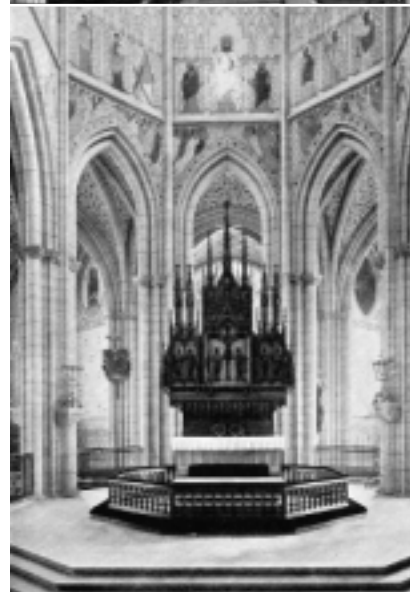
Överst. Mittskeppet mot öster som det gestaltade sig 1710–1885. Bildhuggaren Burchardt Prechts altaruppsats från 1731 avlägsnades vid restaureringen och förvarades i flera år av Nordiska museet innan den installerades i den nybyggda Gustav Vasa kyrka i Stockholm.

En ny goticerande altaruppsats skapades vid restaureringen av Helgo Zettervalls son Folke Zettervall. Murarna dekorerades med målningar av arkitekten Agi Lindegren.

Det mesta av inredningen nytillverkades efter Zettervalls ritningar. Burchardt Prechts barockaltare från 1731 flyttades till Gustav Vasa kyrka i Stockholm och en ny gotiserande altaruppsats uppfördes efter ritningar av Helgo Zettervalls son Folke Zettervall. Den

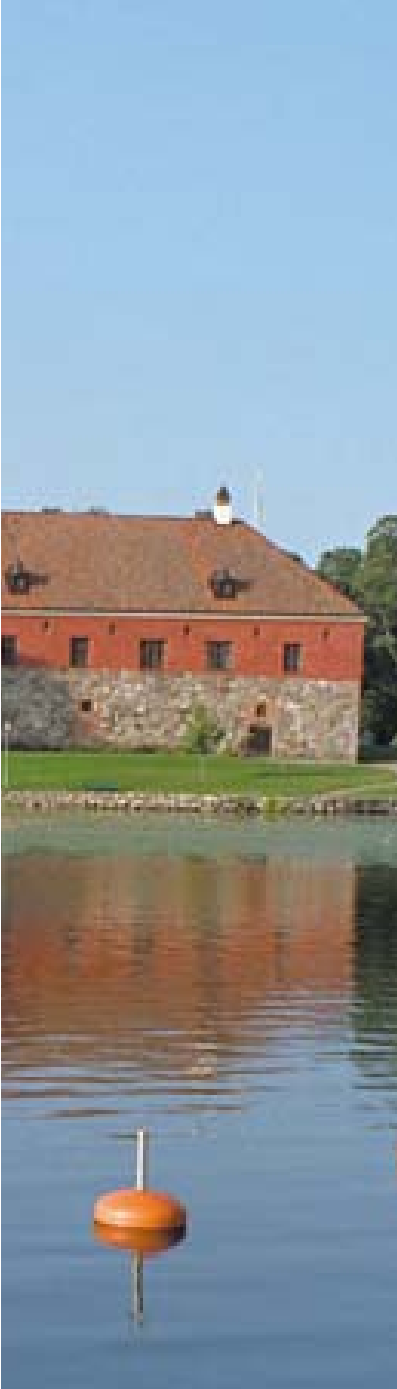
Längst till vänster. Gripsholms slott före 1890-talets restaurering. Till vänster. Fredrik Lilljekvists restaureringsförslag 1889.

Före Lilljekvists restaurering präglades Gripsholm av de många om- och tillbyggnader det genomgått sedan 1500-talet. Det som tydligast påverkade slottets karaktär var det flacka pulpettak

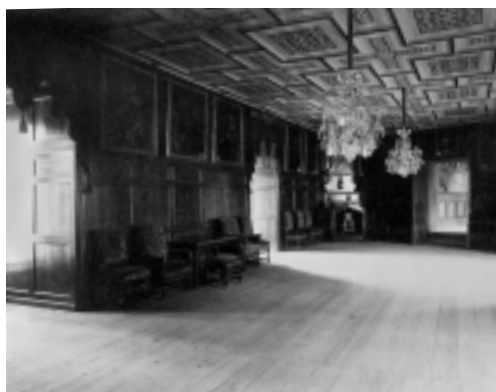
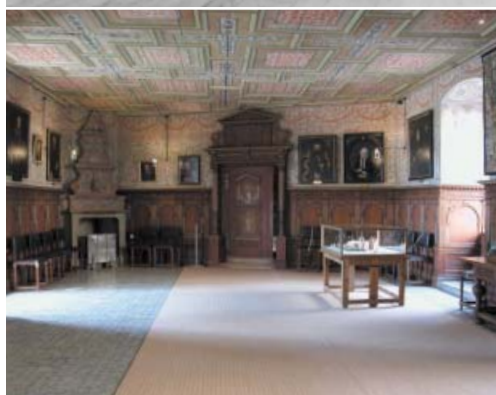
Astraksalen före och efter Lilljekvists restaurering.

Väggarnas nedre del kläddes med ådringsmålad panel och deras övre del putsades och dekorerades med bladverk och festoner. Fönstren förminskades och försågs med blyinfattade rutor. I fönsternischerna målades jaktmotiv. Förebilder till dörrarna hämtades från Torpa slott i Västergötland. Takets ursprungliga renässansmålningar togs fram och förbättrades.

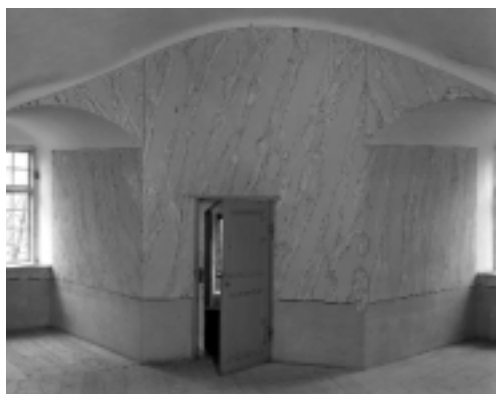
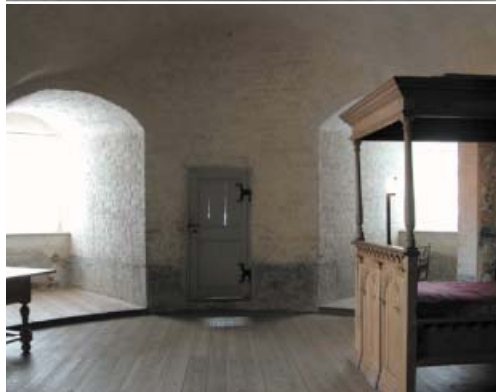
Gustav Vasas sängkammare före och efter Hakon Ahlbergs restaurering 1950.

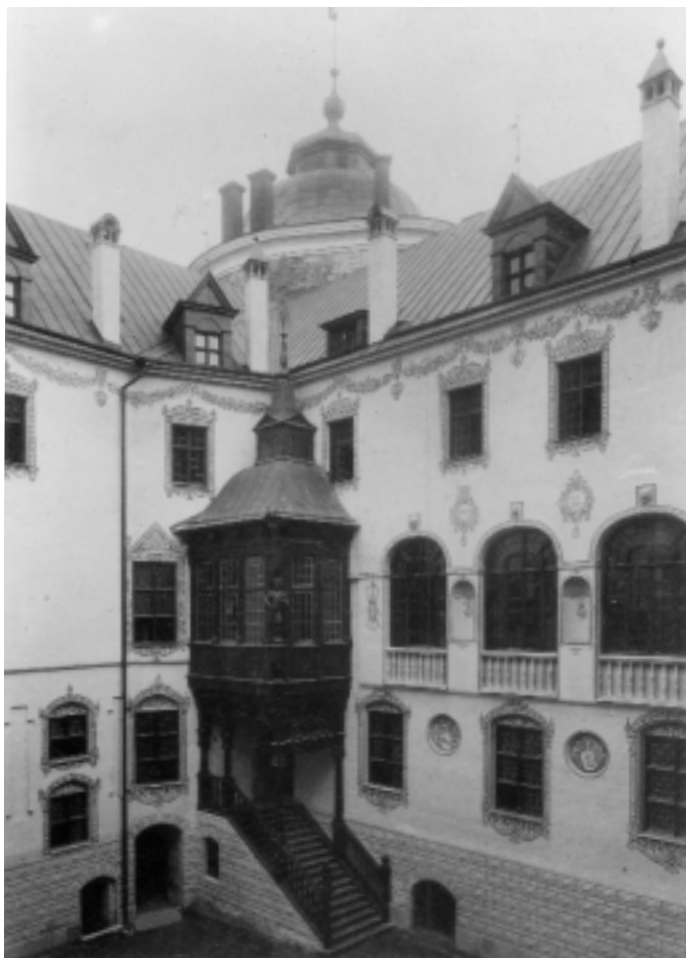
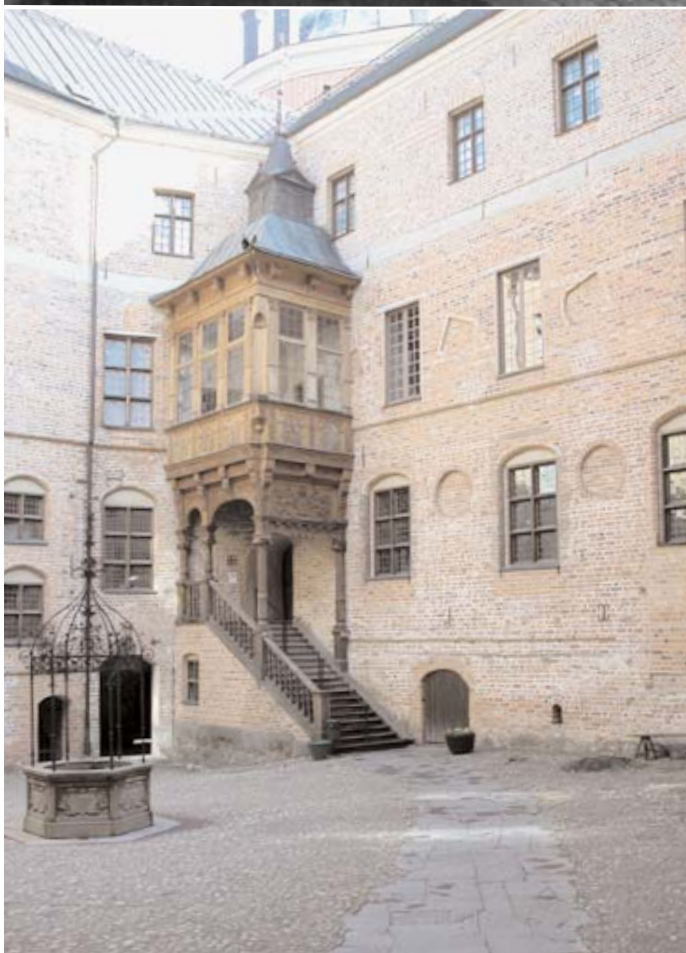
Överst. Inre borggården som den utformades av Lilljekvist med den påbyggda tredje våningen, den dekorationsmålade putsen och det nybyggda burspråket.

I dag präglas borggården av Hakon Ahlbergs restaurering från 1960-talet.

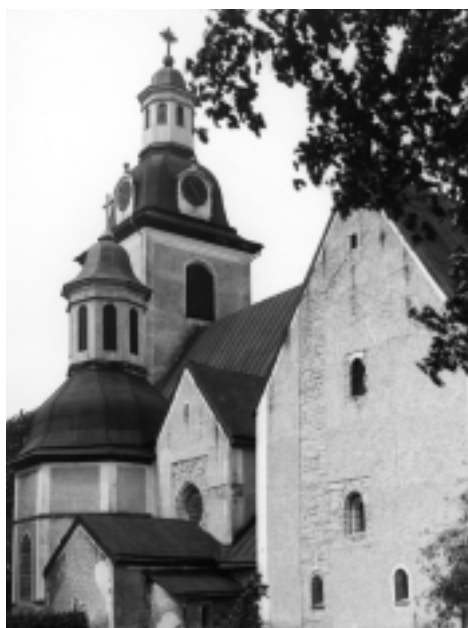
Sigurd Curmans fotodokumentation av förundersökningen 1907. Murverket framträder tydligt under putsavknackningarna.

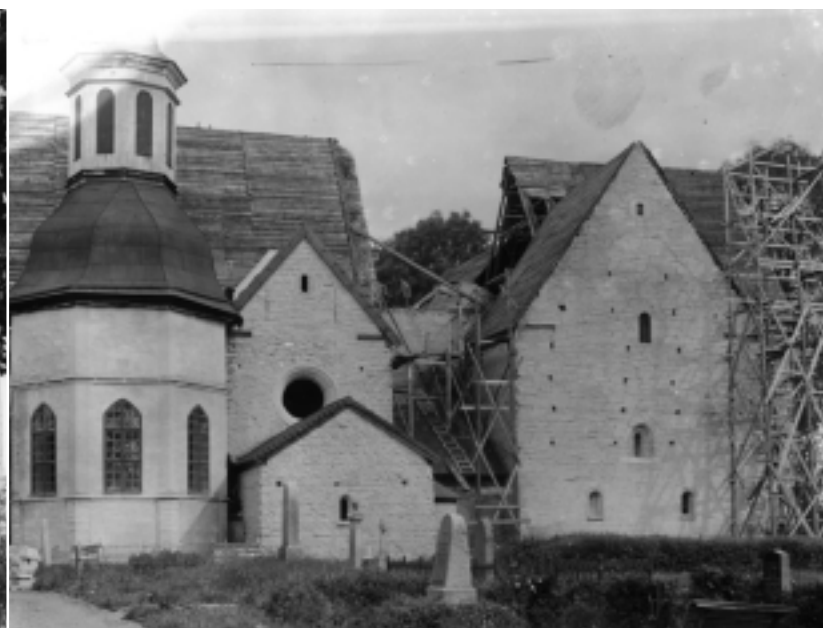
Rivningen av taket 1915.

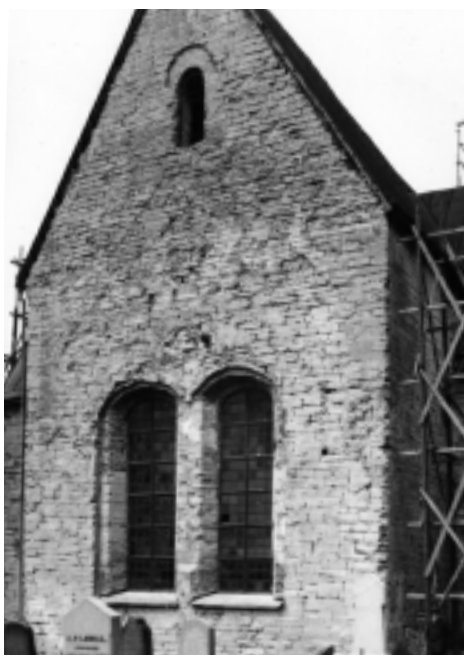
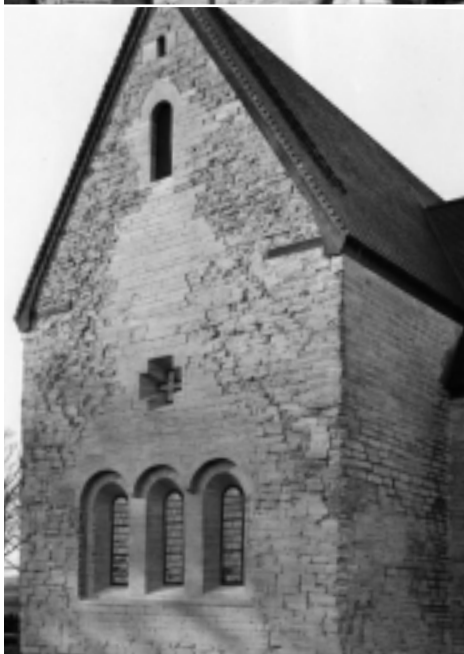
Överst. Korväggen efter putsavknackningen 1915.

Korväggen efter rekonstruktion av de äldsta korfönstren.

Koret före och efter Curmans restaurering. Den för cisterciensorden typiska fönstergrupperingen rekonstruerades och den medeltida stämningen förstärktes av ett nytt korskränk och nya kyrkbänkar i mörk ek.

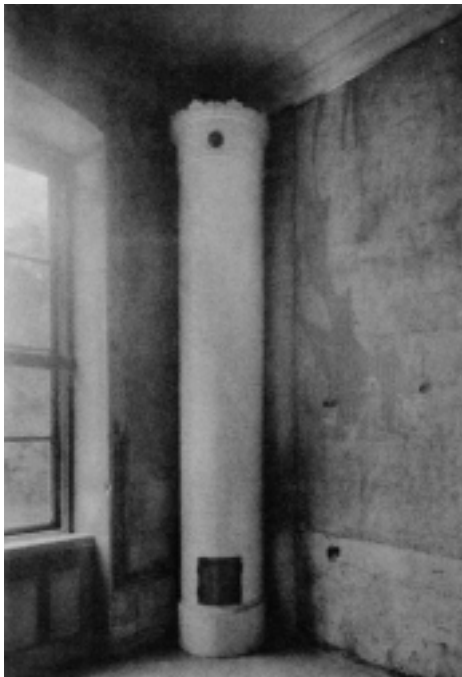
Då entresolvåningen avlägsnades 1868–69 skapades en ansenlig rumshöjd. Färgbilderna visar det genom spår i väggarna, på 1930-talet, rekonstruerade entresolbjälklaget.

När restaureringsarbetena inleddes var vestibulen och matsalen samt stora delar av de övre våningarna kraftigt förändrade i och med att entresolen tagits bort. Under undersökningarna 1937–38 upptäcktes fragment av 1790-talets väggfält, vilka bevarades på plats. Dessa konserverades och bildade tillsammans med rekonstruerade väggpartier en ny helhet. Entresolbjälklaget återställdes och väggfälten på de övre våningarna behandlades på samma sätt. Helhetsverkan blev suggestiv och visade ett 1700-tal i oskärpa. Känslan av ålder och patina dominerade, något som också

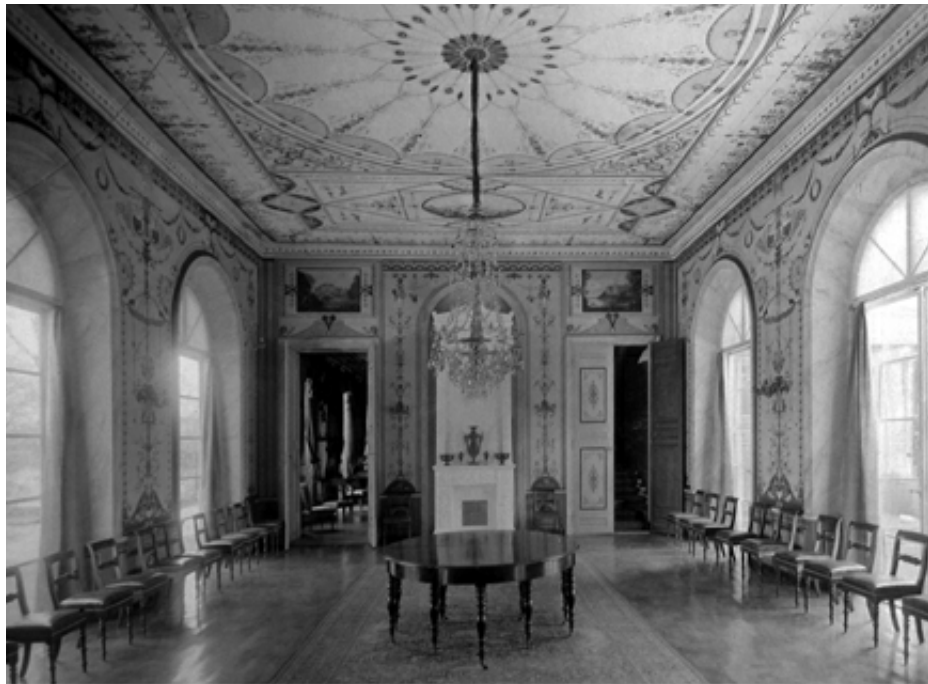
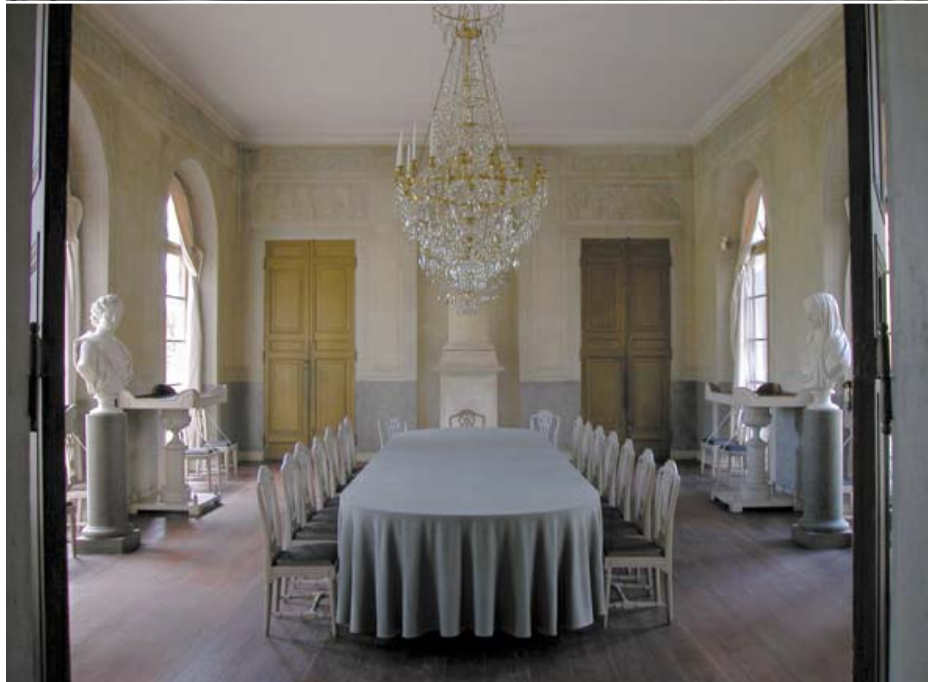
På 1840-talet genomgick paviljongen en in- och utvändig modernisering. Den fuktskadade matsalen fick vid detta tillfälle en pompejansk dekormålning av F. Hagedorn. Ragnar Hjorth valde att återskapa Gustav III:s matsal och avlägsnade därvid Hagedorns måleri.

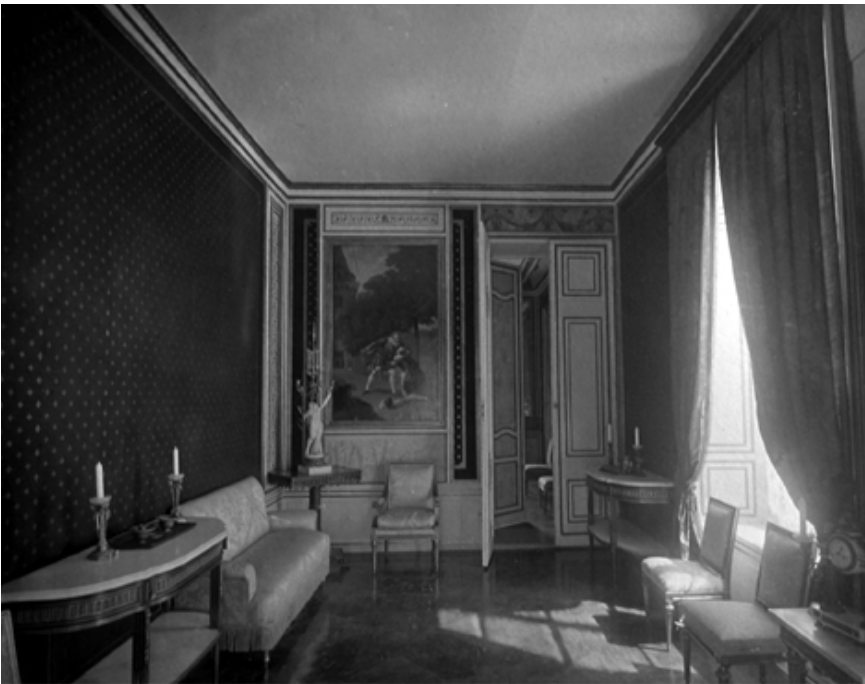
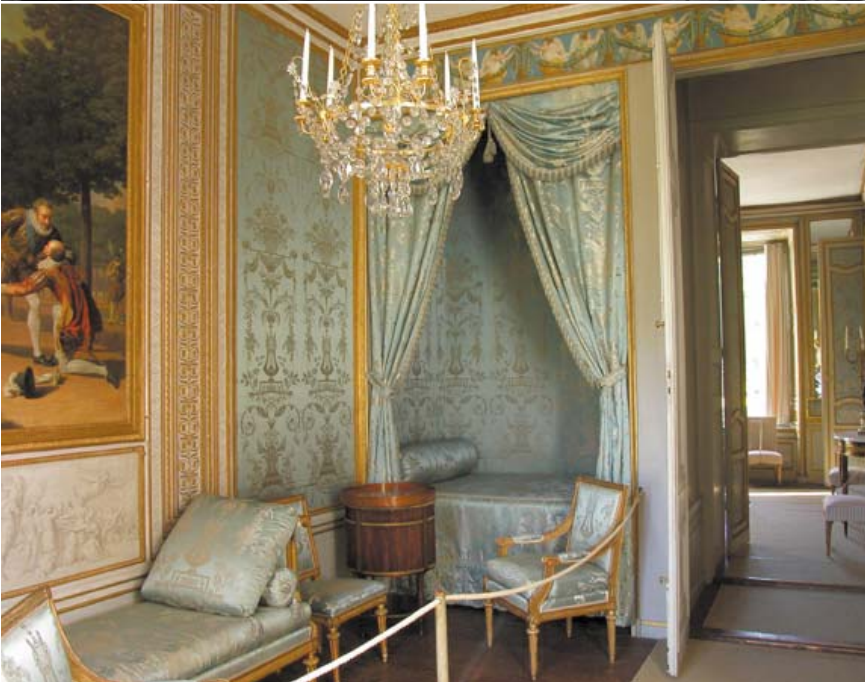
I Gustav III:s sängkammare avlägsnades de mönstrade bruna pappers-
tapeterna från 1800-talets senare del och den ursprungliga sängalkoven
återställdes. Rummet rekonstruerades med tapeter och gardinuppsätt-
ningar av Lyonsiden med mönster från 1700-talet.

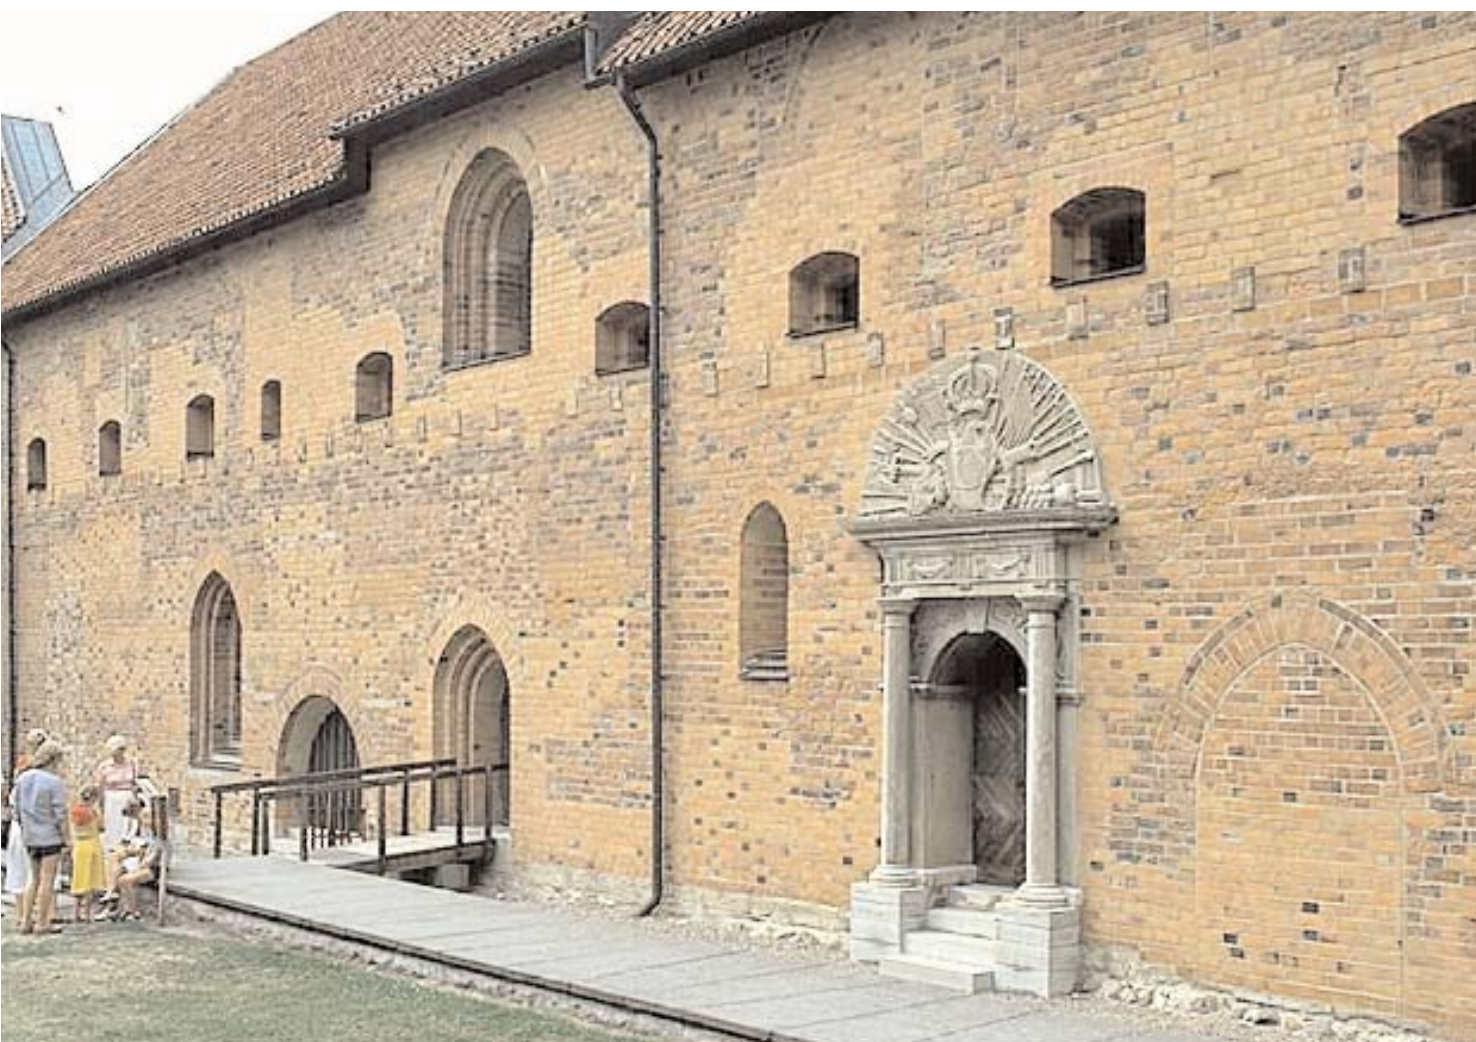
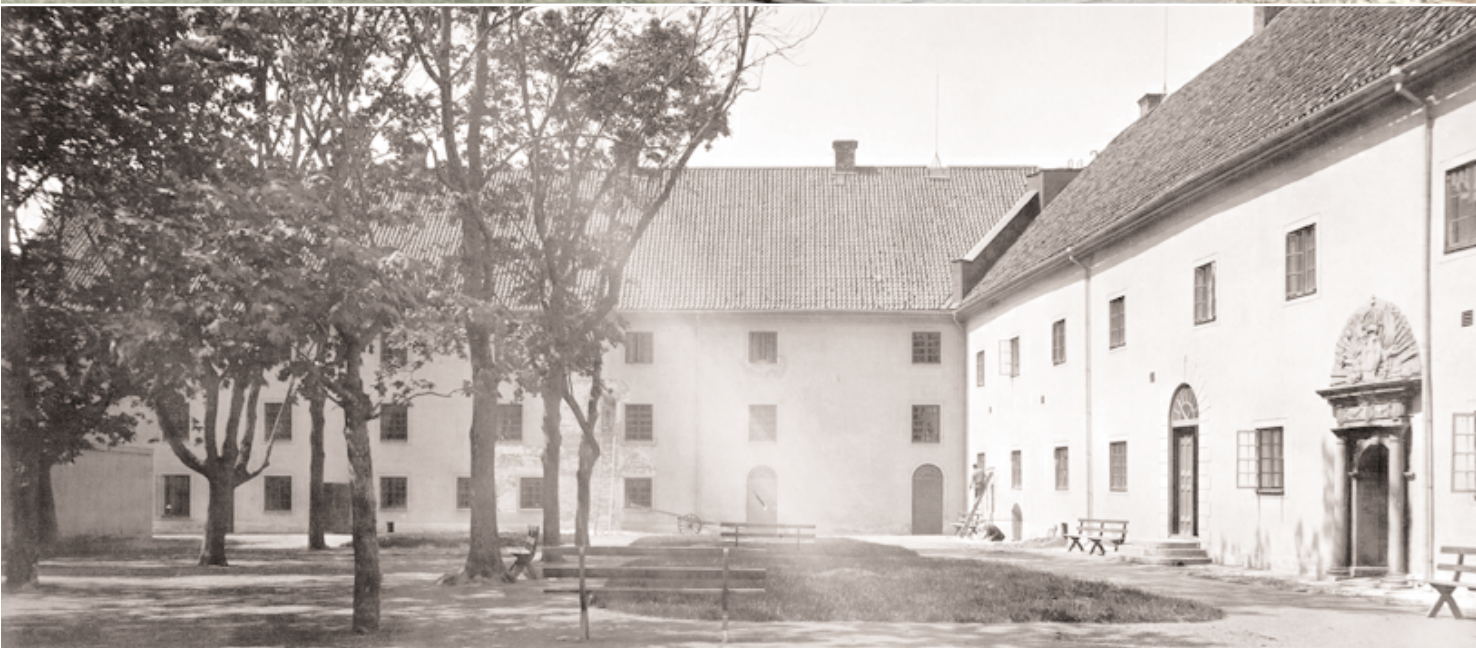
Överst. Putsnedknackning och framtagning av dörröppningar i dormitoriets södra tunnvalv.

Ovan. I västra längan revs stora delar från 1600-talet bort för att man skulle kunna återställa klostertidens rum. De rivna delarna ersattes av betongkonstruktioner. Nunnornas sommarmatsal i bottenvåningen återskapades med rekonstruerade fönster och delvis återställt originaltak.

Ivar Anderson gjorde noggranna uppmättningsritningar av klosterlängornas murverk. Här norra längans sydfasad.

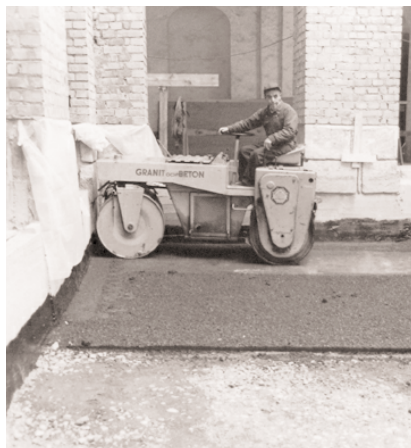
T. v. Norra längans fönsteröppningar med dekorativt måleri. Från början var det meningen att fasaderna skulle putsas varför det nya teglets avvikande färg och struktur ansågs vara av mindre betydelse.

T. h. Den första reparationsåtgärden var att reparera de skadade pelarna och dränera och förse gården med ett tätande asfaltsskikt.

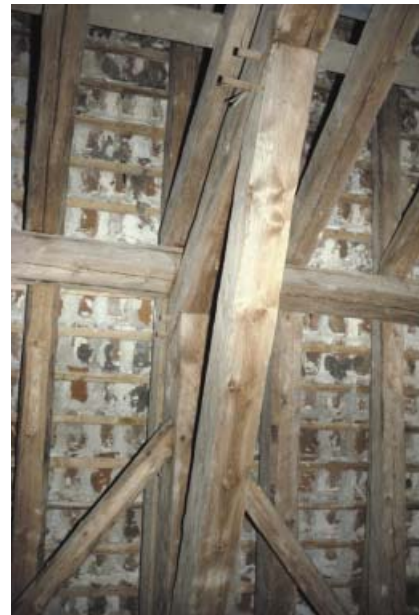
Hidemark drev linjen att konstruktionen med öppna takstolar och understruket tegel skulle bevaras.

Under projekteringen framfördes förslag om att komplettera taket med en

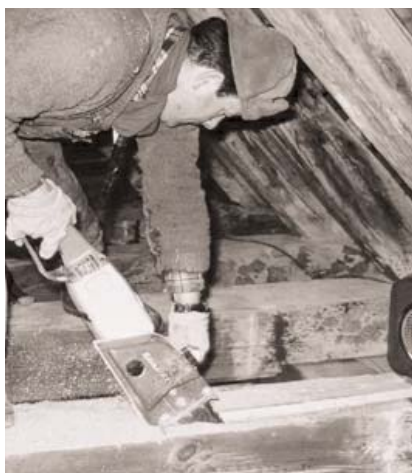
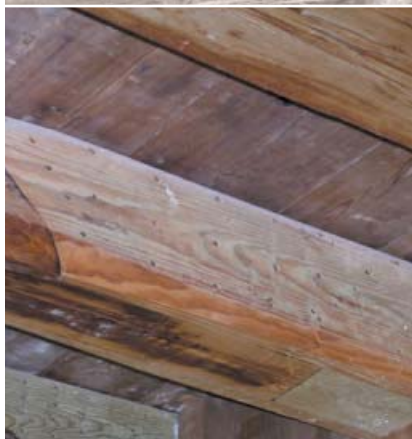
De två översta bilderna. Skadade delar av takstolar och takbjälkar lagades med lim- och spikförband.

modern takpanel med tjärpapp och tegel på läkt. Hidemark drev då linjen att den befintliga öppna konstruktionen med understruket tegel skulle bevaras. Skadade delar av takstolar och takbjälkar lagades med lim- och spikförband och takfoten luftades. Reparationen av takstolarna gjordes på ett sätt som i första hand skulle bevara den elastiska konstruktionen, den arkitektoniska helhetsupplevelsen och så mycket som möjligt av ursprungligt material. För att klara det fick man använda sig av moderna lim- och spikförband. Även när det gällde understrykningen av taktegellet experimenterades med nya metoder. Man gjorde bland annat prov med iblandning av långfibrig asbest som ersättning för det traditionella nöthåret.

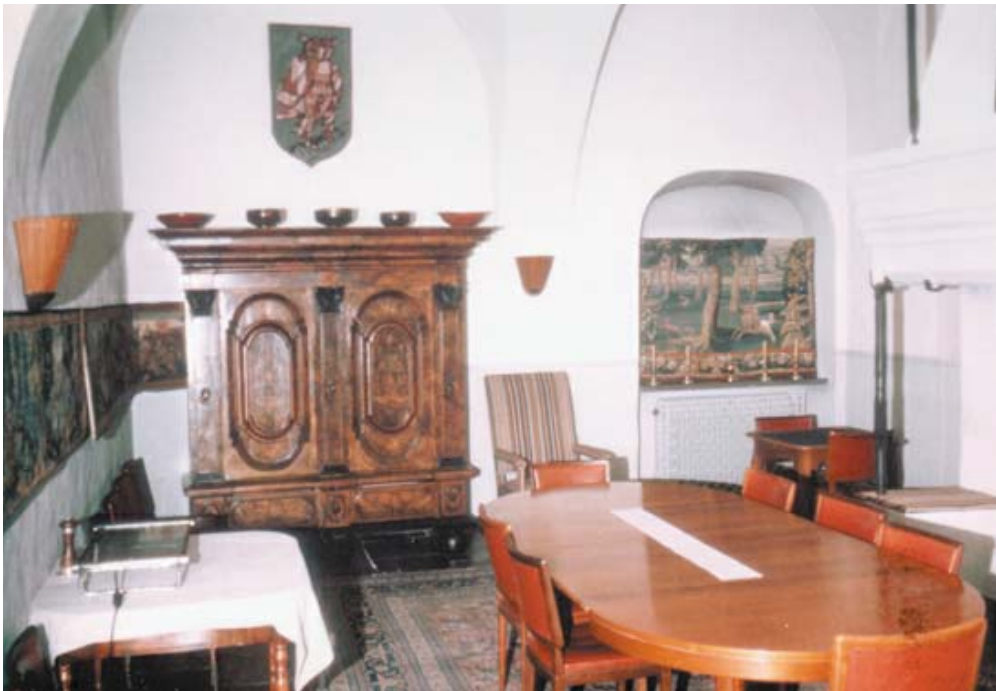
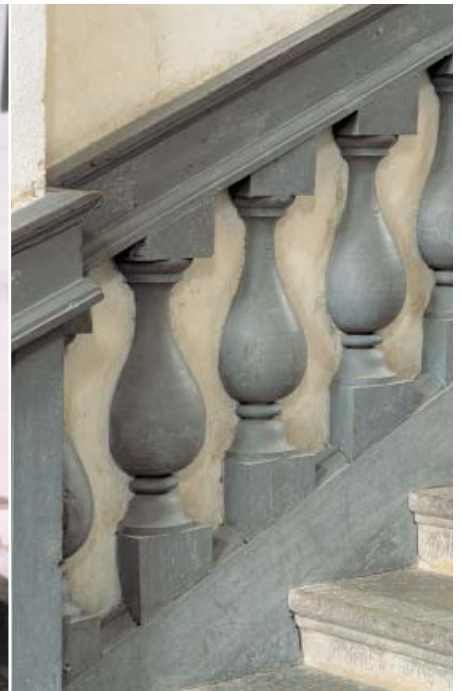
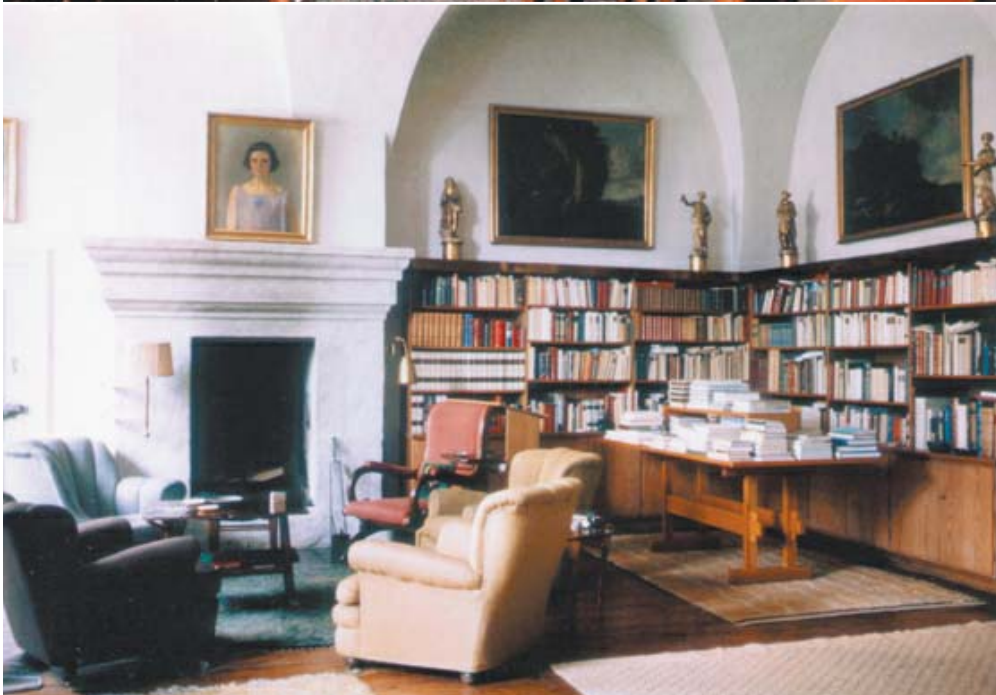
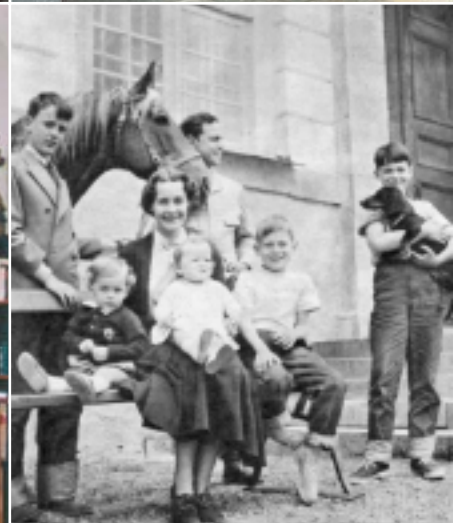
Överst. Varsamt konserverad målning.

För att bevara den psykologiska upplevelsen av slitage, slottets atmosfär och känslan av historiens vingslag konserverades målning och puts i interiören med intentionen att inte retuschera upp alla skador på väggarna. I samband med reparationen av takstolarna togs dekorationsmålningarna ned och återmonterades efter avslutade reparationer. Inför konservatorsarbetena krävdes ett ställ-

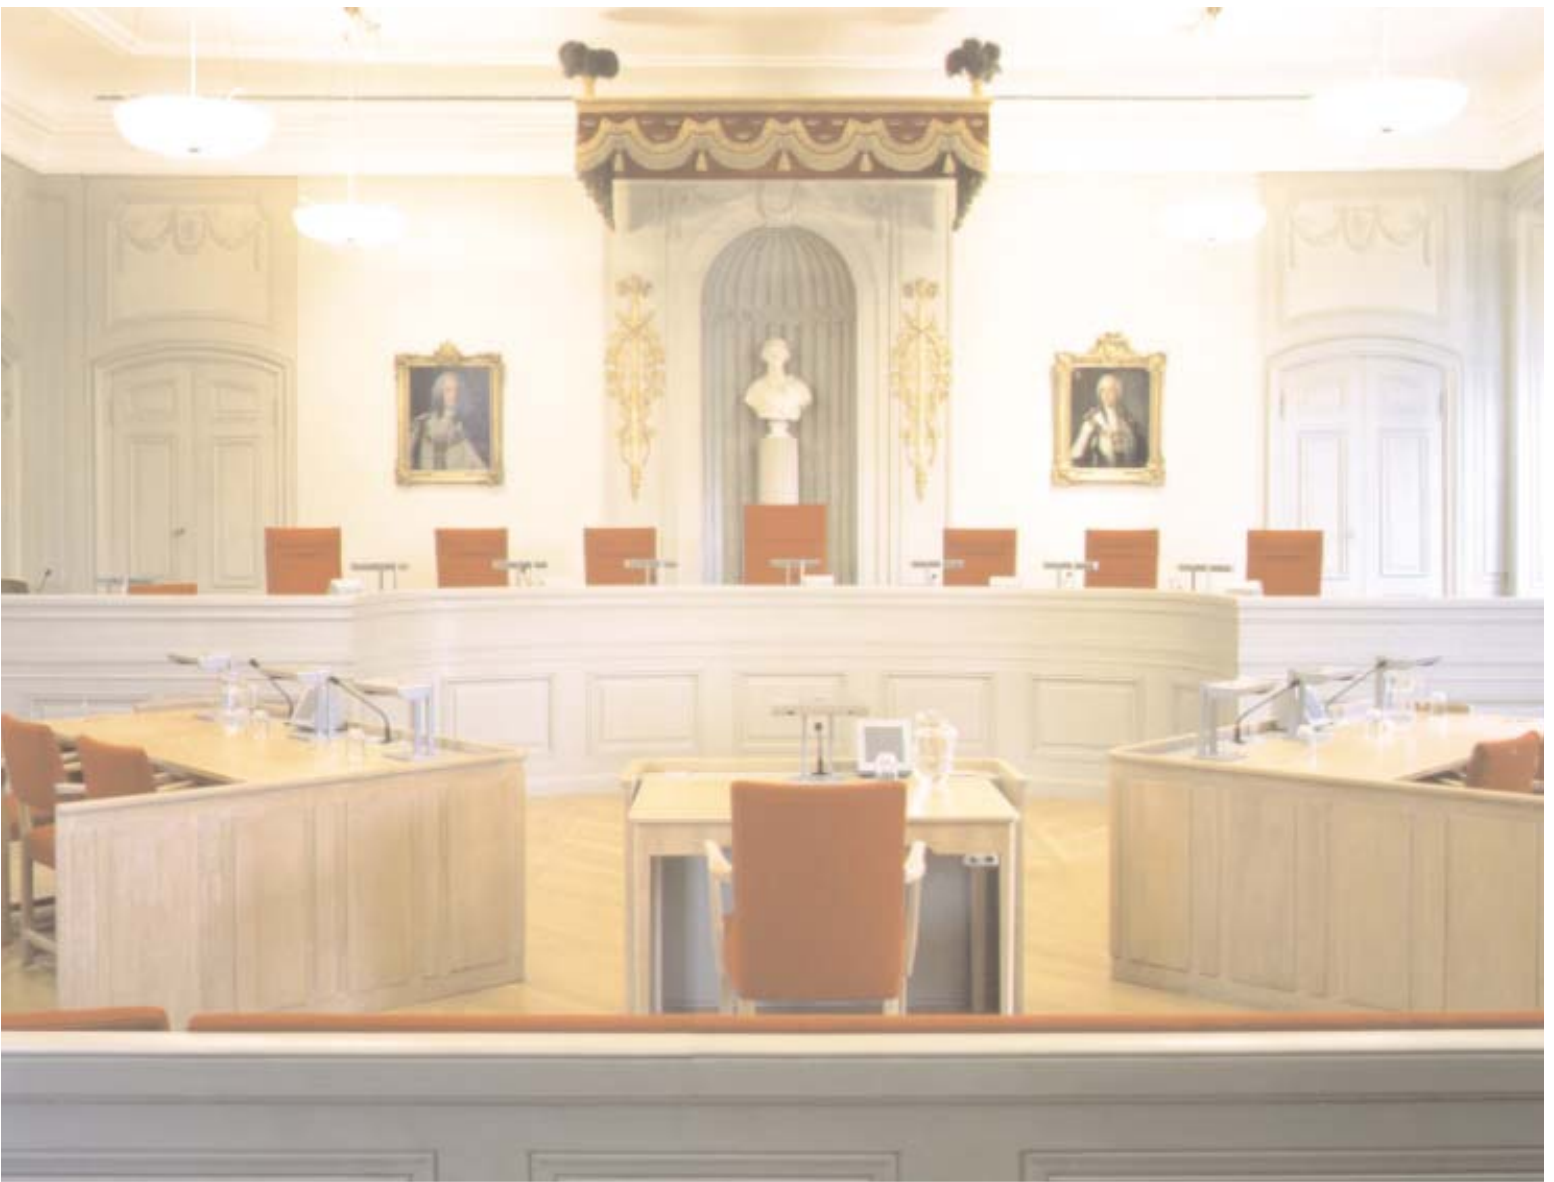
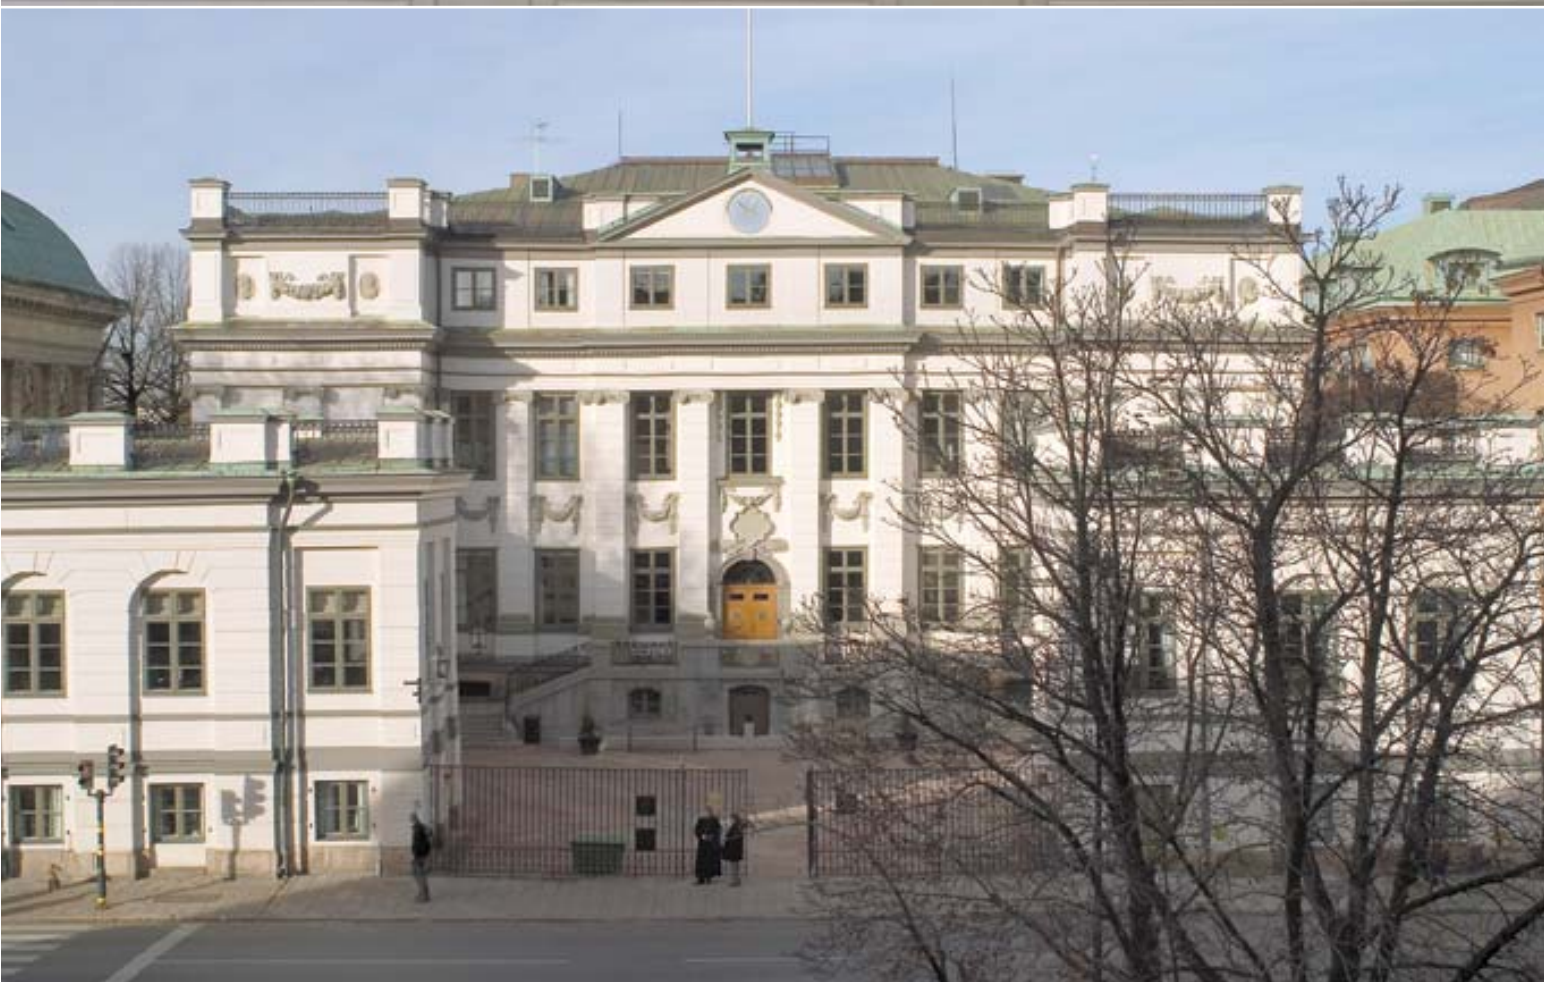
Ovan till höger. Nuvarande sessionsalen var ursprungligen magistratssal ritad 1791 av Erik Palmstedt. Inredningen från 1949 är nu moderniserad, delvis flyttad och anpassad till dagens användning.

Nedan till höger. Fasaderna har färgats av med kalkfärg. Stenarbetena i takfot och fönsteromfattningar har målats med traditionell oljefärg medan festonger, baser och kapital lämnats omålade precis som vid 1940-talets restaurering.
